# Penilaian Kerusakan Pantai di Kecamatan Teluk Ambon dan Prioritas Penanganannya

Tri Octaviani Sihombing<sup>[1]\*</sup>, Monica R. Tutkey<sup>[1]</sup>, Warniyati<sup>[1]</sup>

<sup>[1]</sup> Program Studi Teknik Sipil, Universitas Pattimura, Ambon, 97233, Indonesia

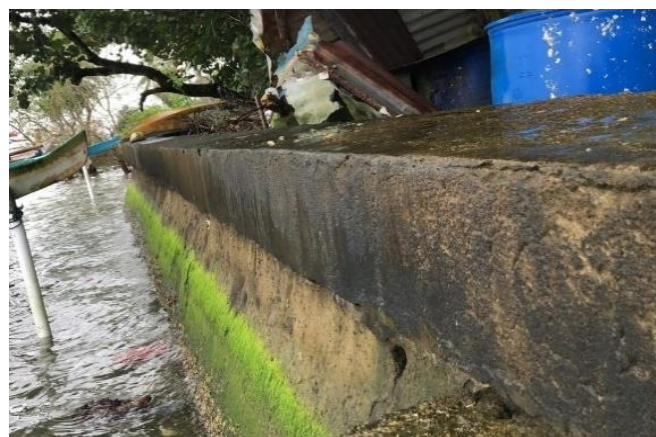
Bangunan pantai yang dinilai pada Kelurahan Hunuth memiliki total panjang bangunan pantai sepanjang 795,5 m. Misalnya, untuk Segmen 3 seperti **Gambar 2** dengan total panjang bangunan 136 meter ditemukan kerusakan bangunan hanya sepanjang 4 meter. Dengan demikian ditentukan tingkat kerusakannya termasuk dalam kategori ringan (R) dengan bobot nilai 50 karena masih berfungsi di atas 75%.

**Gambar 2.** Bangunan Pantai pada Segmen 3 Kelurahan Hunuth

Selanjutnya ditentukan tingkat kepentingannya dan dilakukan pembobotan. Untuk segmen 3 Kelurahan Hunuth yang adalah daerah permukiman, pasar desa, jalan desa, tempat ibadah dengan skala kepentingan lokal terkait dengan penduduk dan kegiatan perekonomian maka koefisien bobotnya adalah 1,00. Prioritas penanganannya memiliki bobot 50 (hasil kali bobot

kerusakan dan koefisien kepentingannya) dengan kode E yang artinya tidak diutamakan. Untuk penilaian kerusakan di sepanjang pantai Kelurahan Hunuth ditunjukkan pada **Tabel 7**.
