Evaluasi Pengerjaan *Detailing* Tulangan pada Komponen Struktur Beton Bertulang Pembangunan Rumah Sederhana di Wilayah Kabupaten Bandung

ABSTRACT. *Evaluation of Reinforcing Bar Detailing Work in Reinforced Concrete Structural Components for Simple House Construction in the Bandung Regency Area.*

Peninjauan sampel studi literatur diambil dari salah satu rumah dari Desa Sadu, Kecamatan Soreang, Kabupaten Bandung sebagai tempat dilaksanakannya program BSPS. Spesifikasi struktur sebagai berikut:

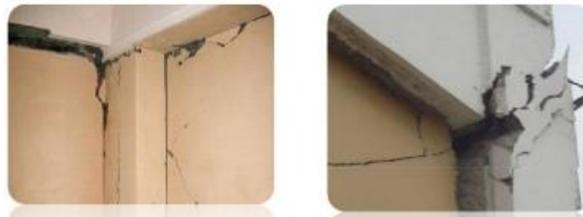
Gambar 8. Kerusakan akibat Penurunan Fondasi

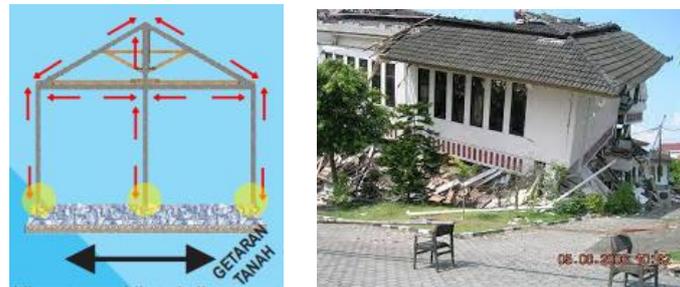
Gambar 13. Kerusakan akibat Kesalahan Detailing Sloof
Sumber: Google Photos, 2023

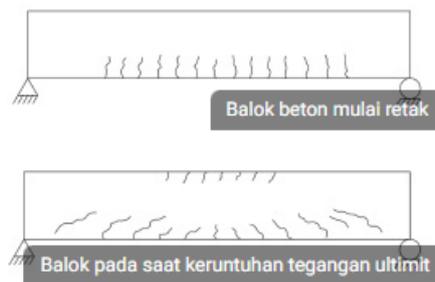
Gambar 24. Keruntuhan Tegangan Ultimit Balok
Sumber: Google Photos, 2023

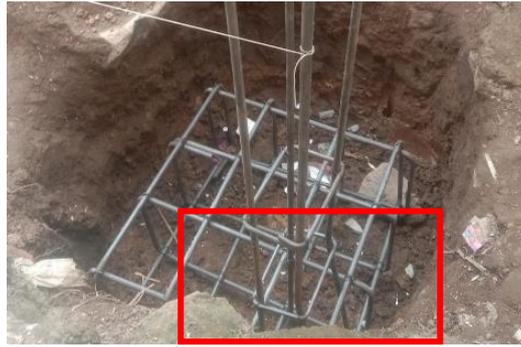
Gambar 25. Kesalahan Pengangkuran Fondasi

Kesalahan detailing penulangan di fondasi (seperti Gambar 25) yang sering terjadi yaitu kesalahan pada pengangkuran tulangan fondasi. Tidak adanya penggunaan jarak ankur 100 cm yang berfungsi sebagai pengait fondasi dengan sloof akan mengakibatkan bangunan rentan terhadap guncangan beban gempa dan tiupan angin sebab bangunan tidak terpaku pada fondasi.

Sesuai dengan penjelasan subbab 2.1 kesalahan pengangkuran pondasi dapat menyebabkan keruntuhan geser, keruntuhan penetrasi dan penurunan pondasi. Menurut hasil penelitian variasi jarak tulangan vertikal (Silalahi, A. 2017), penempatan jarak sengkang juga dapat mempengaruhi peningkatan kekakuan pada pondasi.

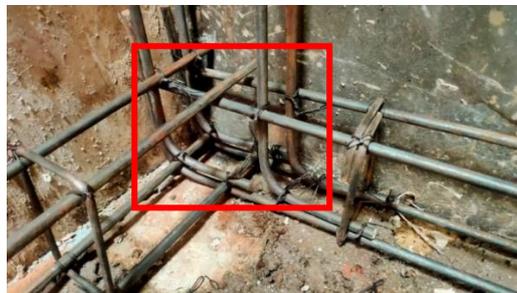
Gambar 26. Kesalahan Detailing Sloof

Kesalahan detailing penulangan di sloof (seperti Gambar 26) yang sering terjadi yaitu tidak ada pengangkuran dari sloof ke fondasi, tidak ada ikatan antar pertemuan sloof, tidak ada panjang penyaluran antara sloof, dan panjang penyaluran kolom ke sloof kurang dari 40d.

Jika detailing penulangan pada sloof tidak dilakukan dengan benar dengan syarat yang berlaku, maka akan menyebabkan titik rentan jika terjadi getaran tanah dan cenderung mudah untuk bergeser dan mengalami penurunan.

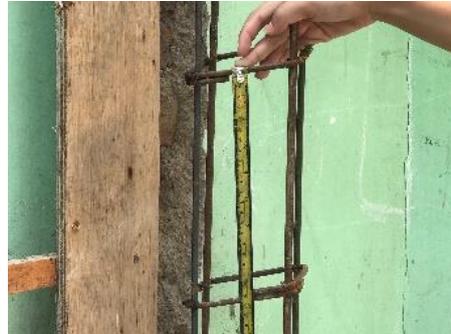
Gambar 27. Kesalahan Jarak Senggang Kolom

Kesalahan detailing penulangan di kolom (seperti Gambar 27) yang sering terjadi yaitu kesalahan penempatan tulangan sengkang yang terlalu jauh melebihi batas 15-20 cm dan tekukan sengkang ikat 90° yang seharusnya 135°. Tata letak pemasangan tulangan pengikat harus dirancang sedemikian rupa untuk memastikan beton inti tetap terikat dan tidak terpisah, sehingga dapat memberikan stabilitas yang memadai selama pembebanan. Sementara itu, pemasangan

tulangan pengikat dengan sudut 90° adalah contoh dari konfigurasi tulangan pengikat yang memerlukan elemen penghubung. Ini bertujuan agar saat beban aksial dan lateral diterapkan, tidak terjadi kegagalan struktural.

Seperti dijelaskan dalam bagian 2.3, kesalahan dalam merancang detail pada kolom bisa mengakibatkan keruntuhan akibat tekanan dan buckling. Berdasarkan hasil pengujian mengenai perilaku tulangan (Kristianto, A. 2015), bentuk tikungan pada sambungan antar sengkang memengaruhi karakteristik tulangan. Penggunaan tikungan dengan sudut 90° mengakibatkan sambungan menjadi longgar dan menyebabkan tulangan longitudinal melengkung secara berlebihan di area sudut yang memiliki tikungan tersebut.

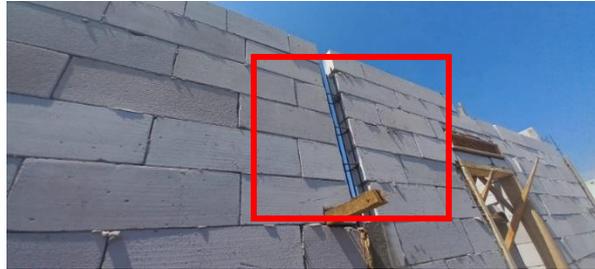
Gambar 30. Kesalahan Detailing Pengankuran Dinding

Kesalahan detailing penulangan di dinding (seperti Gambar 30) yang sering terjadi yaitu tidak adanya pengankuran dinding.

Sesuai dengan penjelasan subbab 2.4 kesalahan detailing pengankuran dinding dapat menyebabkan bergesernya dinding dan kerobohan bangunan. Berdasarkan temuan dari eksperimen tentang penerapan angkur pada dinding (Ismail, F. 2010), penggunaan angkur (stek) menciptakan pola retakan diagonal, namun tidak menyebabkan terpisahnya dinding bata dari kolom. Sementara itu, dalam benda uji yang tidak menggunakan angkur (stek), pola retakan diagonal muncul dan menyebabkan pemisahan antara dinding bata dengan kolom.

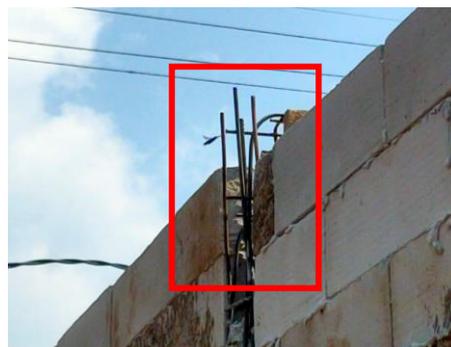
Gambar 31. Kesalahan *Detailing* antar Kolom dengan Balok

Kesalahan *detailing* penulangan di balok (seperti Gambar 31) yang sering terjadi yaitu kesalahan penempatan tulangan sengkang yang terlalu jauh melebihi batas 15-20 cm dan tidak adanya panjang penyaluran antara balok dengan kolom yang benar. Panjang penyaluran sepanjang $40d$ berfungsi sebagai pengikat antara balok dengan kolom sehingga kolom dapat terhubung dengan balok dan bangunan akan kuat menghadapi guncangan atau beban gempa.

Sesuai dengan penjelasan subbab 2.5 kesalahan *detailing* balok dapat menyebabkan keruntuhan tarik. Saat beban-beban mulai diterapkan, penampang akan menahan tegangan tekan di bagian atas dan tegangan tarik di bagian bawah. Apabila beban yang diberikan terus meningkat,

maka batas modulus keruntuhan beton akan terlewati, yang mengakibatkan pembentukan retakan, terutama di bagian tengah dari bentang bawah balok (Lihat Gambar 24).
