Analisis Keruntuhan Lereng pada Jalan Muaradua – Kotabatu, Kabupaten OKU Selatan, Sumatra Selatan

Ari Daman Haris^{[1]*}, Nurly Gofar^[1]

Haris, A.D., Gofar, N., (2025). Analisis Keruntuhan Lereng pada Jalan Muaradua – Kotabatu, Kabupaten OKU Selatan, Sumatra Selatan . Jurnal Teknik Sipil, 21(2), 220–232. <https://doi.org/10.28932/jts.v21i2.9828>

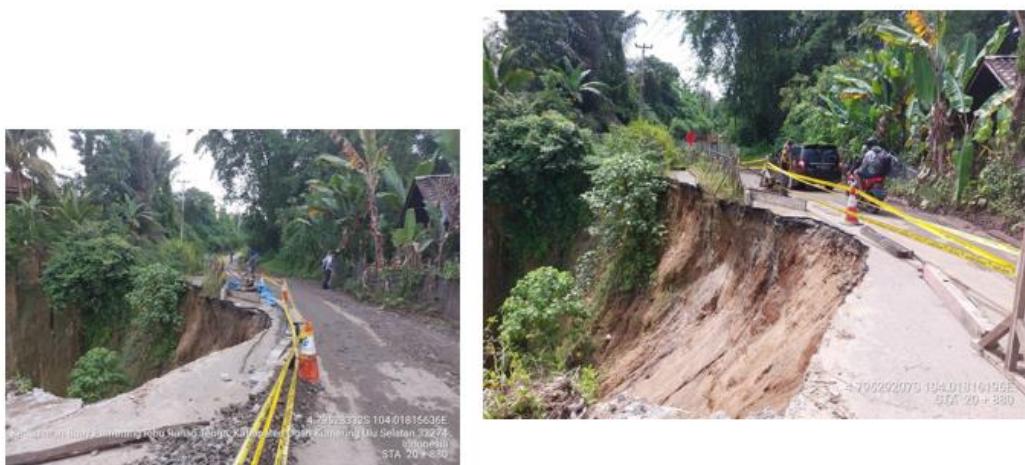
Gambar 2. Kondisi Bidang Gelincir Lereng yang Runtuh

Hujan yang terjadi dalam kurun waktu 1 bulan sebelum terjadinya keruntuhan lereng diberikan pada Gambar 7. Dapat dilihat bahwa keruntuhan terjadi setelah hujan yang sangat lebat pada tanggal 22 Juli 2022 yaitu 70 mm. Curah hujan kumulatif selama 3 hari adalah 94 mm, terjadi setelah tidak ada hujan selama 10 hari. Cuaca yang sangat panas dalam bulan Juli ditambah dengan kondisi badan jalan yang berupa lapisan beton yang panas, dapat memicu terjadinya keretakan pada tanah. Dengan demikian air hujan yang menyusup melalui badan jalan dapat masuk ke dalam rekahan tanah dan memicu terjadinya keruntuhan seperti diperlihatkan pada Gambar 2.

Berdasarkan bidang gelincir yang diamati (Gambar 2), maka dapat disimpulkan bahwa bidang gelincir dimulai dari rekahan pada badan jalan di puncak lereng (*crest*) dan menjalar ke bawah sampai kaki lereng (*toe*). Bidang gelincir ini tipikal untuk lereng dengan sudut lereng $> 53^\circ$ dan merupakan sudut batas pada kurva Taylor (Nugraha & Sutanto, 2019). Oleh karena itu perkuatan kaki lereng merupakan pilihan yang tepat untuk menghentikan kemungkinan longsor di masa depan. Karena kondisi lereng yang cukup tinggi, maka perlu juga dibuat lereng bertingkat untuk meningkatkan stabilitas lereng. Pada setiap tingkatan dibuatkan drainase permukaan untuk mengalirkan air dari permukaan. Vegetasi digunakan sebagai penutup lereng untuk mengurangi infiltrasi hujan di masa mendatang. Namun karena efektivitas vegetasi dalam melindungi lereng memerlukan waktu yang lama, maka digunakan *geotextile* sebagai penutup sementara menunggu tanaman berfungsi. Gambar 12 memperlihatkan skematis perbaikan tanah yang dilakukan..

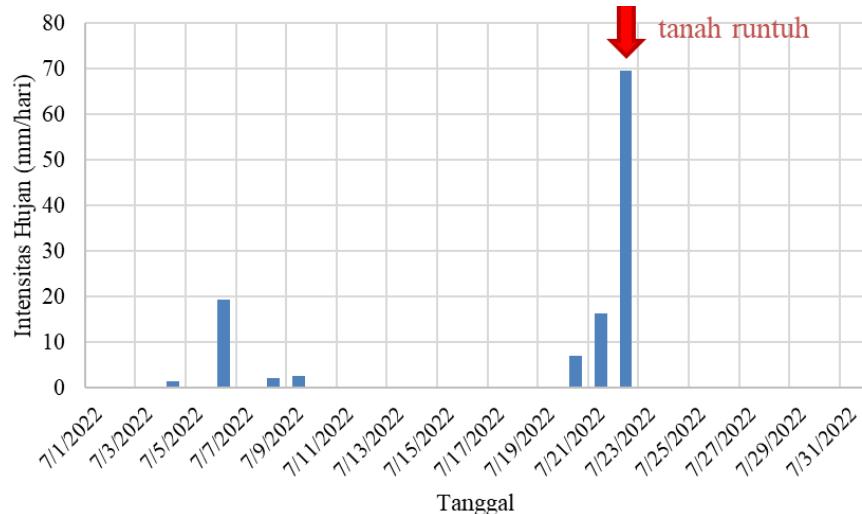
Gambar 7. Data Curah Hujan Bulan Juli 2022

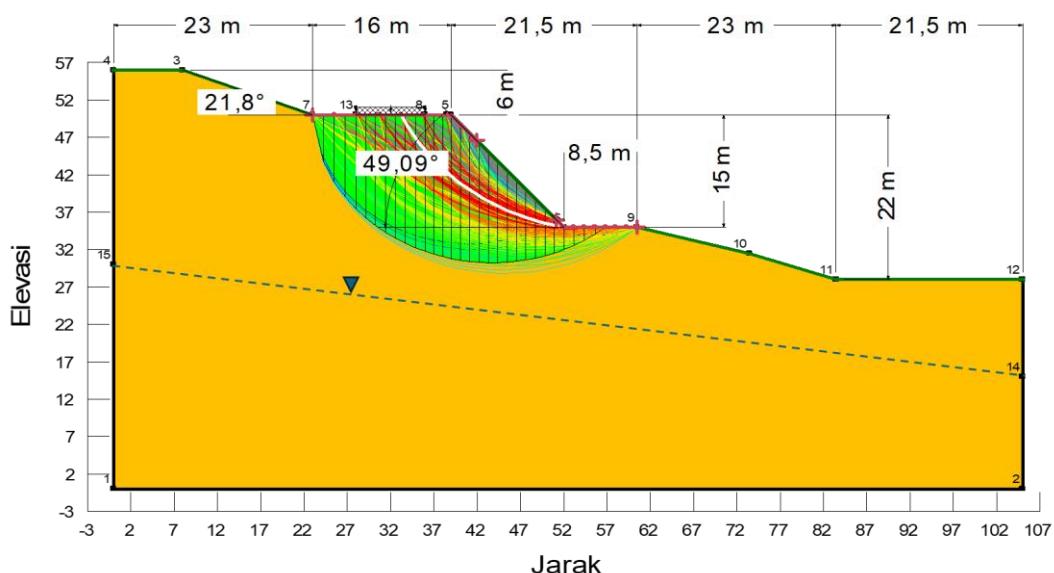
Gambar 8. Stabilitas Lereng Sebelum Pemotongan (*Steady State*) FK = 1,694

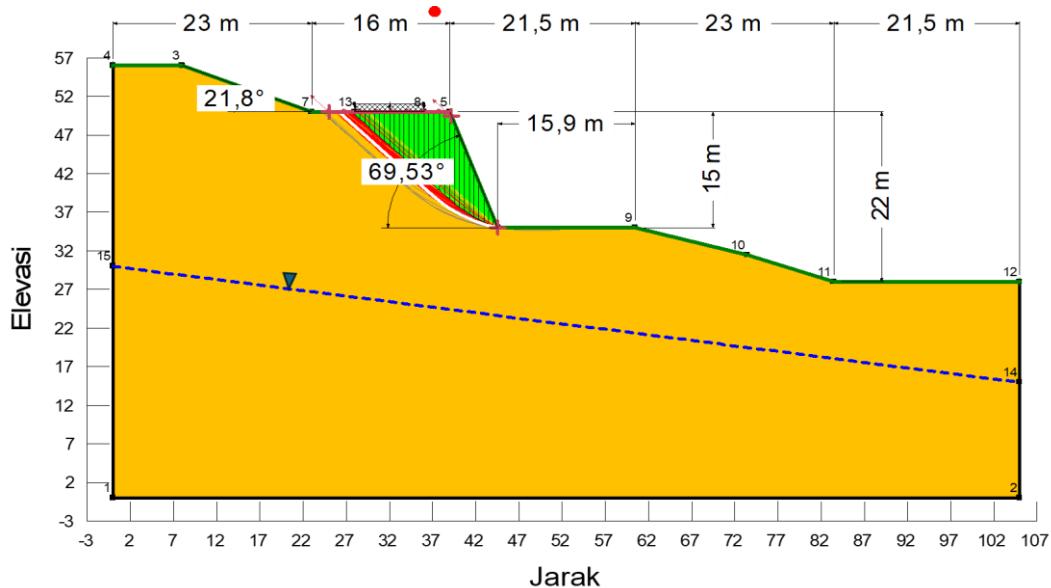
Gambar 9. Stabilitas Lereng Sesudah Pemotongan (*Steady State*) FK = 1,423

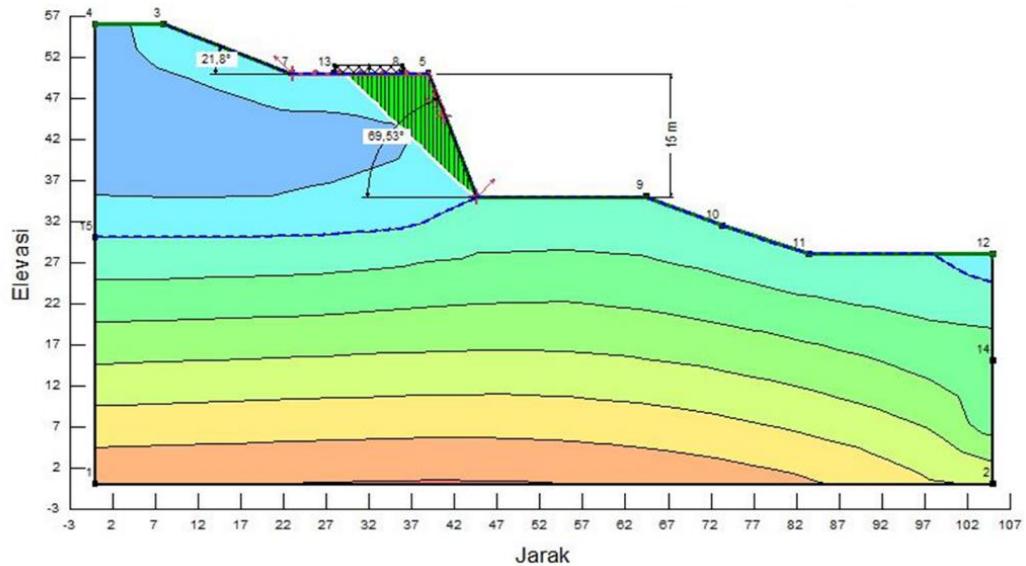
Analisis stabilitas dilakukan untuk tiga kondisi yaitu : (1) kondisi geometri sebelum pemotongan lereng untuk memberi ruang pada konstruksi jalan di bagian bawah (sudut lereng 50o) (Gambar 8), (2) kondisi geometri setelah pemotongan lereng dengan kemiringan 70o (Gambar 9), dan (3) kondisi setelah hujan pada tanggal 20 – 22 Juli 2022 (Gambar 10). Analisis *steady state* menunjukkan bahwa Faktor Keamanan (FK) lereng pada kondisi awal adalah 1,694. Pemotongan lereng menjadi 70o, menurunkan FK menjadi 1,423 atau < 1,5. Menurut kriteria SNI 8640 (Tabel 1), kondisi ini cukup kritis karena data tanah yang digunakan dalam analisis bukan merupakan data kelas A (dapat diandalkan). Lereng tetap dalam kondisi stabil sampai terjadinya hujan lebat pada tanggal 22 Juli 2022 dengan terjadi keruntuhan pada tanggal 22 Juli 2022. Dalam hal ini FK turun menjadi 0,973.

Gambar 10. Stabilitas Lereng Sesudah Hujan pada Tanggal 20 – 22 Juli 2022 (Analisis *Transient*) FK = 0,939

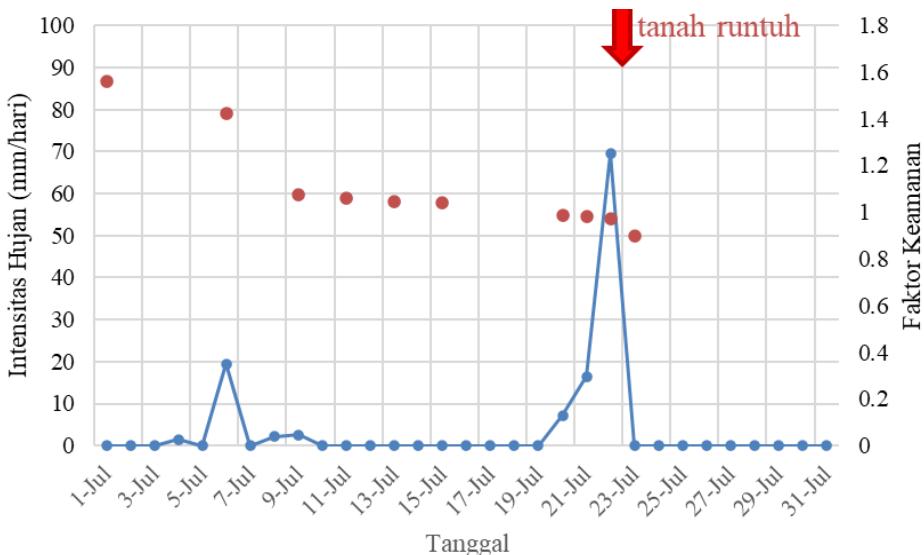
Gambar 11 menunjukkan penurunan FK akibat hujan yang digambarkan dari awal bulan Juli 2022. Dalam analisis, terdapat asumsi bahwa tekanan air pori pada tanggal 1 Juli 2022 adalah pada kondisi hidrostatik sehingga ada perbedaan FK yang di dapat dari analisis *steady state* (SLOPE/W saja) dan analisis *transient* dengan menggabungkan program SEEP/W dan SLOPE/W. FK yang lebih tinggi (1,563) didapat pada kondisi sebelum hujan (tanggal 1 Juli 2022). FK mulai turun akibat hujan pada tanggal 6 Juli namun tidak mengakibatkan keruntuhan. Kemudian FK turun kembali akibat hujan tanggal 20 – 22 Juli dan mengakibatkan keruntuhan karena air sudah masuk ke dalam rekahan mencapai bidang perlemahan.

Gambar 11. Variasi Faktor Keamanan dengan Durasi Hujan
