Case Report

Restorasi Mahkota Jacket Resin Komposit pada Gigi Insisivus Lateralis Maksila yang Mengalami Mikrodonsia

Composite Resin Crown Restoration on Microdontia Maxillary Lateralis Incisor

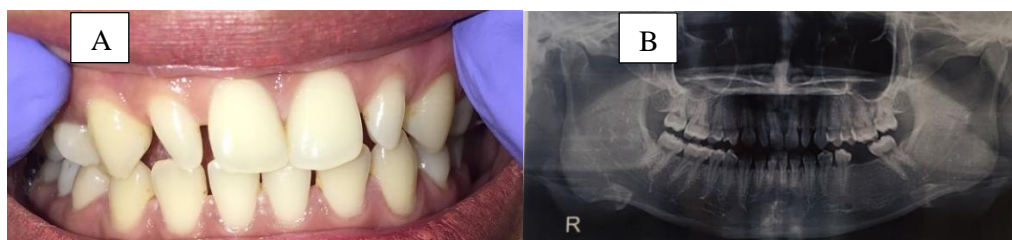
Seorang perempuan berusia 18 tahun datang ke RSGM Soelastri Universitas Muhammadiyah Surakarta mengeluhkan gigi depan rahang atasnya berukuran lebih kecil dari gigi sebelahnya sehingga mengganggu penampilan pasien saat tersenyum walaupun tidak menimbulkan rasa sakit. Pasien belum pernah memeriksakan kondisi giginya tersebut ke dokter gigi. Pasien menyangkal memiliki alergi obat, makanan, cuaca dan material tertentu. Pasien tidak sedang dalam perawatan dokter atau sedang mengonsumsi obat. Riwayat kesehatan umum pasien secara keseluruhan baik dan pasien juga menyangkal memiliki riwayat penyakit sistemik. Hasil pemeriksaan ekstraoral tidak ditemukan adanya lesi, asimetri wajah, limfadenopati maupun kelainan sendi. Pada pemeriksaan intraoral ditemukan adanya gigi incisivus lateralis kanan dan kiri berbentuk konus yang ukurannya lebih kecil dari gigi normal (Gambar 1a). Hasil pemeriksaan objektif dengan tes perkusi negatif, tes palpasi negatif, dan tes vitalitas dengan CE positif. *Oral hygiene index* (OHI) pasien dalam kategori baik (0,8). Pada gigi 37 dan 46 terdapat gigi yang mengalami karies kedalaman email. Gigi 36 telah dicabut karena berlubang. Hasil pemeriksaan radiografi ekstraoral panoramik didapatkan gigi incisivus lateralis kanan dan kiri maksila berbentuk *peg shape* dengan jaringan periodontal sekitarnya dalam batas normal (Gambar 1b).

Gambar 1 a. Gambaran klinis b. Gambaran radiografi panoramik

Berdasarkan hasil pemeriksaan klinis dan radiografis, ditentukan diagnosis pada gigi 12 dan 22 mikrodonsia. Rencana perawatan untuk kedua gigi tersebut adalah mahkota jaket dengan bahan resin komposit. Pasien kemudian diberi penjelasan mengenai kondisi giginya dan perawatan yang akan dilakukan beserta segala risikonya dilanjutkan dengan

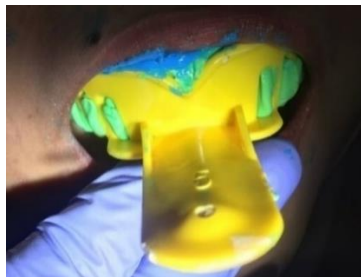
Langkah selanjutnya dilakukan pencetakan model kerja (Gambar 4). Gigi geligi rahang atas dicetak menggunakan bahan *putty* dan *elastomer* dengan teknik *double impression* dan rahang bawah dicetak dengan *hydrocolloid irreversible*. Selanjutnya, hasil cetakan positif dikirim ke

Gambar 4 Gambar pencetakan model kerja dengan menggunakan teknik *double impression*.

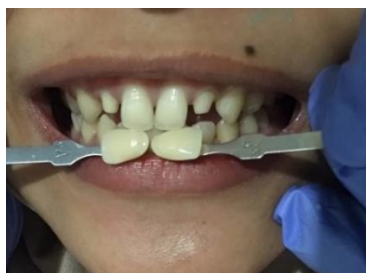
laboratorium teknik gigi untuk dilakukan prosesing mahkota jaket resin komposit. Pemilihan warna dilakukan menggunakan *shade guide* vitapan classic dan didapatkan warna A2 (Gambar 5). Sebelum dapat diinsersikan restorasi tetap, pasien dibuatkan mahkota sementara dengan menggunakan revotek pada gigi incisivus lateralis kanan maksila sesuai dengan anatomi giginya dan tidak menimbulkan traumatik oklusi (Gambar 6). Pasien diinstruksikan untuk datang kembali satu minggu kemudian untuk melanjutkan perawatan.

Gambar 5 Gambar pencocokan warna gigi dengan *shade guide* vitapan didapatkan kecocokan warna gigi A2.
