# Analisis Koefisien Debit Bangunan Ukur Daerah Irigasi Kalibawang

**ABSTRACT.** *Coefficient Analysis of The Discharge Measuring Building Irrigation District of Kalibawang.* Based on the field observation at discharge measuring buildings, sometimes there are differences in the results of the distribution of discharge on land that is irrigated with the discharge channeled by officers. From this phenomenon, it is necessary to check whether there are any irregularities in the discharge measuring building. This research aims to calibrate the discharge measuring building in Kalibawang primary canal. The existing type of measuring building is a wide threshold measuring building. The principle of discharge measurement is to measure flow velocity, wet cross-sectional area, and depth. The measurement of the flow velocity in the channel using a calibrated current meter at various variations in door opening height. The current meter was chosen because it has good accuracy for measuring flow velocity. The data from this research was collected by dividing the channel width into several piece at various water depths, wet cross-sectional widths, and flow speeds. From the analysis results, there

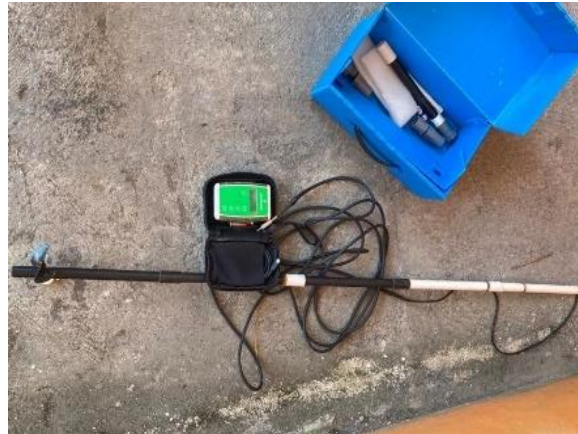
**Gambar 2.** *Current Meter*

debit teoritis bangunan ukur dengan debit hasil pengukuran langsung. Pengukuran kecepatan aliran di saluran dengan menggunakan *current meter*. Alat ukur *current meter* seperti pada Gambar 2.
