# Alih Fungsi Bangunan Heritage Antico Coffee di Kota Bandung

## *Adaptive Reuse of Antico Coffee Heritage Building in Bandung*

Sriwinarsih Maria Kirana Sajid<sup>1</sup>, Astrid Austranti Yuwono<sup>2</sup>, Aracely Josephine<sup>3</sup>

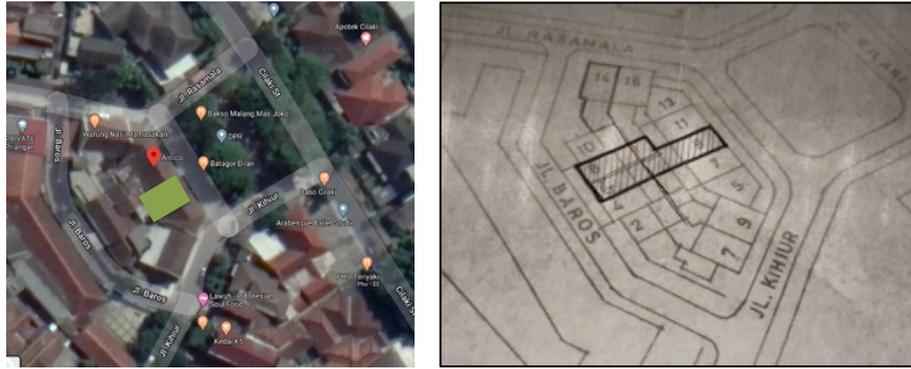
Gambar 1. Peta Lokasi (kiri) dan Site Plan Objek Penelitian (kanan)  
Sumber: Google Maps (diakses 2023), Pemilik (2020)

Dalam gambar Site Plan terlihat penggabungan 3 kavling tanah yakni nomor 9 yang menghadap ke Jalan Cilaki sebagai fasade depan café, serta nomor 6 dan 8 yang menghadap ke Jalan Baros sebagai façade belakang café. Area depan Antico Coffee terdapat sebuah taman kota memberikan nilai lebih pada lingkungan ini. Taman tersebut memberikan kesan luas dan dapat menjadi titik kumpul warga. Sedangkan bangunan pada area belakang di Jalan Baros berhadapan langsung dengan sebuah sekolah dasar. Fungsi dominan yang ada di lingkungan ini adalah rumah tinggal, namun ada beberapa rumah yang memiliki fungsi ganda selain sebagai hunian juga sebagai tempat usaha seperti praktik dokter, tempat les, kantor, dan sebuah sekolah tingkat dasar.

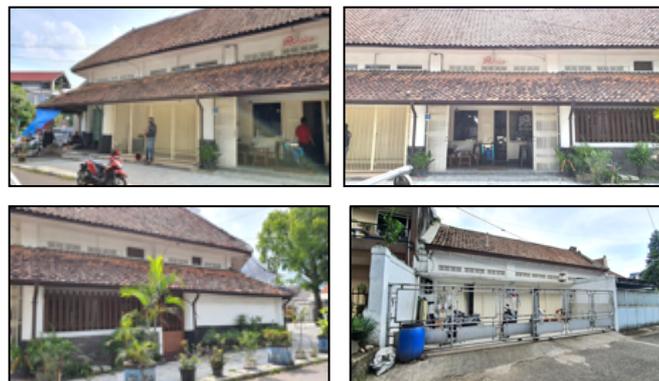
Gambar 2. Tampak depan bangunan (atas) dan tampak belakang bangunan (bawah)  
Sumber: Dokumentasi Tim Peneliti (2020)

Bangunan ini merupakan bangunan satu lantai, memiliki satu pintu masuk di depan dan satu pintu di belakang. Façade bagian depan berada kurang lebih tiga Meter dari jalan dan antara

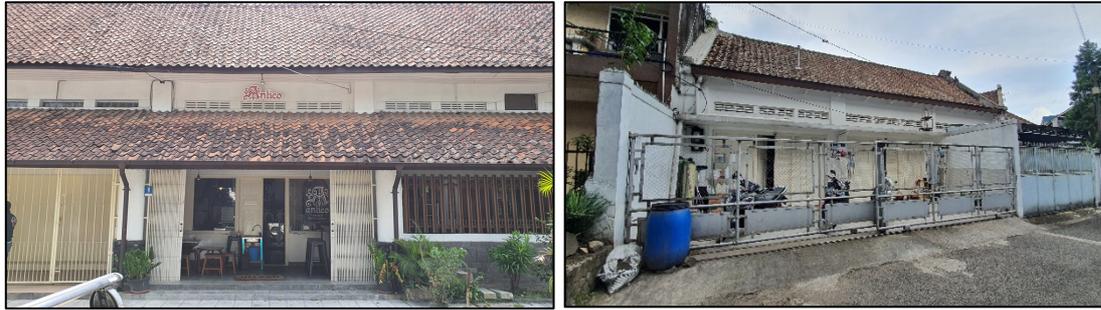
Gambar 3. Façade depan (kiri) dan Façade belakang (kanan) bangunan Antico Coffee  
Sumber: Tim Peneliti (2020)

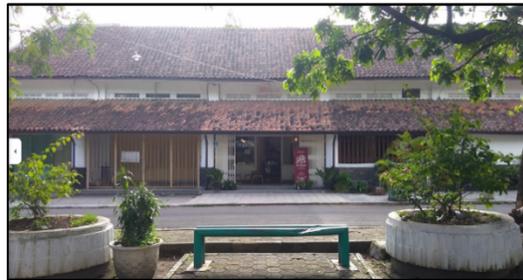
Gambar 4. Façade Deret Bangunan Objek Penelitian  
Sumber: Tim Peneliti (2020)

Bangunan dengan surat Izin Mendirikan Bangunan (IMB) pada tahun 1947 merupakan bangunan untuk berniaga di kawasan perumahan. Keceragaman deret bangunan terlihat dari façade bangunan melalui pintu, jendela, kolom, lubang ventilasi, atap bangunan yang menerus, dan lebar *arcade* yang sama.

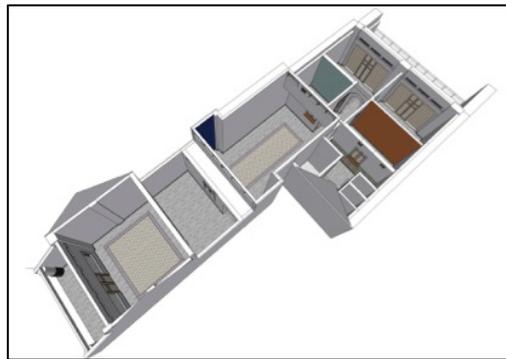
Gambar 3. Pembagian ruang di Café Antico  
Sumber: Tim Peneliti, 2020

Sebelum menjadi sebuah café seperti sekarang, unit bangunan berfungsi sebagai tempat usaha bengkel dengan tata letak seperti gambar 6, sementara saat ini bangunan yang berfungsi sebagai café memiliki tata letak seperti gambar 7. Jika dilihat dari tata letak memanjang sebelum menjadi café, pada saat menjadi café tata letak memanjang tetap dipertahankan, begitu pun pintu masuk di depan dan pintu di bagian belakang

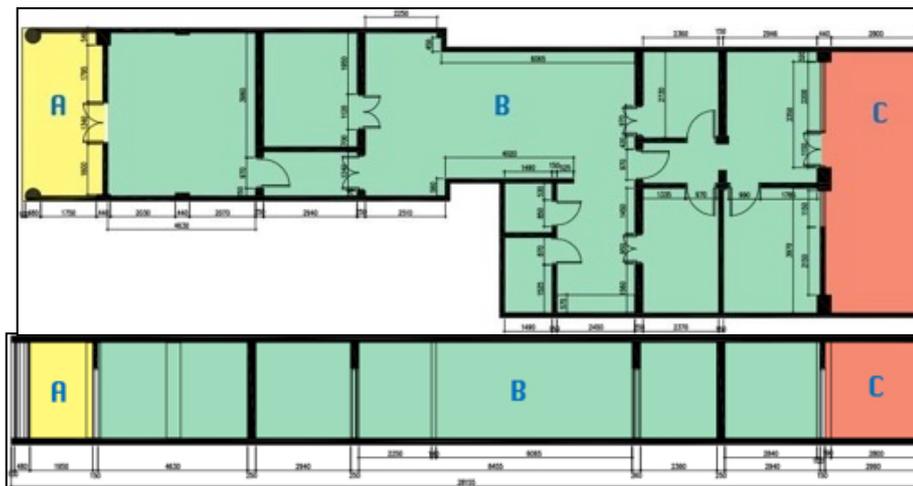
Gambar 4. Tata letak dan potongan memanjang bangunan sebelum renovasi  
Sumber: Tim Peneliti, 2020

Terdapat tiga zona, yaitu teras depan (A), bangunan tengah rumah (B), dan teras belakang (C) yang terlihat di bangunan sebelum menjadi café. Pada saat bangunan berfungsi menjadi café, zona A, B, dan C tetap sama, hanya terjadi penambahan ruang berupa dapur di area C. Dari pintu depan café, paling depan adalah area pesan makanan dan minuman serta terdapat display makanan ringan dan meja bar. Area makan berada di tengah bangunan dengan satu area semi tertutup dan dua area tertutup untuk pengunjung yang memerlukan privasi lebih. Di bagian belakang, dekat dengan toilet, perubahan dilakukan untuk menyediakan mushola

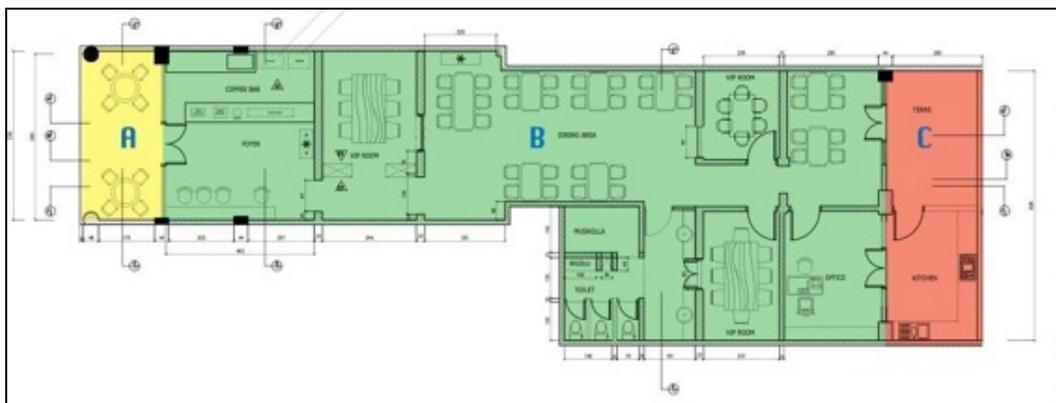
Gambar 5. Tata letak dan potongan memanjang bangunan setelah renovasi  
Sumber: Tim Peneliti, 2020

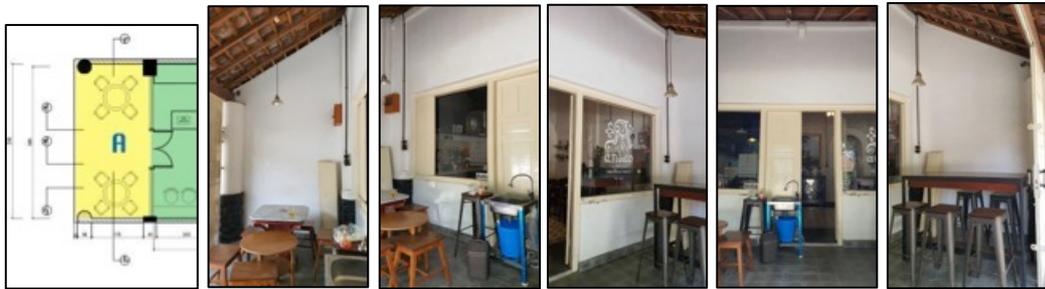
Gambar 6. Arcade digunakan sebagai teras dan area duduk pengunjung  
Sumber: Tim Peneliti, 2020

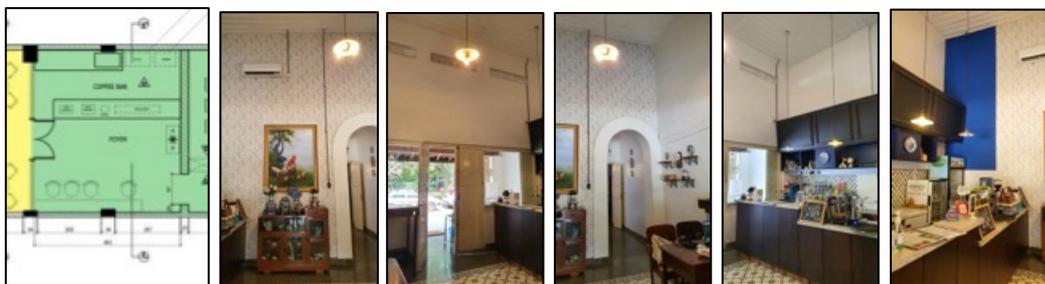
Gambar 7. Area depan difungsikan sebagai tempat memesan makanan/minuman dan area duduk pengunjung  
Sumber: Tim Peneliti, 2020

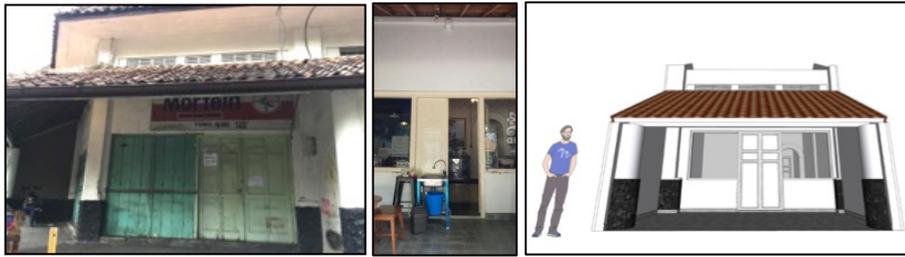
Gambar 8. Bukaan penuh dari lantai pada bangunan asli (kiri); perubahan menjadi bukaan sebagain pada objek studi (kanan)  
 Sumber: Tim Peneliti, 2020

Pada bagian *façade* depan menghadap ke Jl. Cilaki, pintu dan jendela pada saat dibeli oleh pemilik, sudah berubah dari bentuk aslinya, jendela tidak sampai ke lantai. Hal tersebut terlihat jika dibandingkan dengan kavling yang terletak persis di sebelah objek studi. Hal yang berbeda terlihat di *façade* belakang café (menghadap ke Jl. Baros), bukaan jendela sampai lantai, dibuat sama dengan pintu untuk memenuhi fungsi sebagai akses servis.

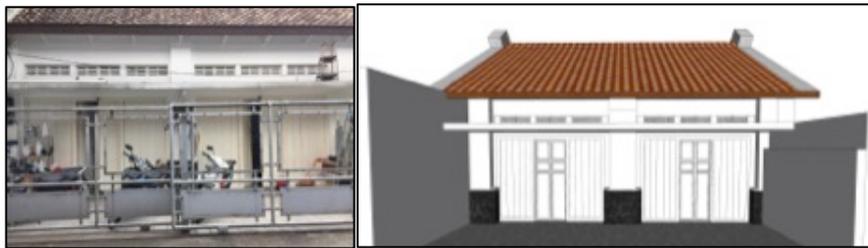
Gambar 9. Bukaan façade bangunan bagian belakang (menghadap Jl. Baros)  
 Sumber: Tim Peneliti, 2020

Hasil pengamatan lapangan terhadap pintu, jendela serta kusen dan bukaan tidak terlihat perubahan posisi, bentuk, profil dan sistem kunci serta engsel, yang dilakukan adalah pembaruan dengan cara pengecatan ulang. Namun saat wawancara dengan pemilik, sebagian besar pegangan pintu adalah koleksi tahun 30-an dan sebagian lagi replika yang sengaja dibuat agar nuansa bangunan tahun tersebut tetap terasa.

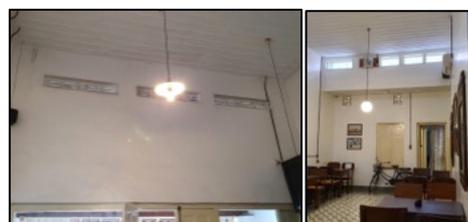
Gambar 10. Lubang Ventilasi sebagai Elemen Dekorasi  
 Sumber: Tim Peneliti (2020)

Selain jendela, masih terdapat lubang-lubang ventilasi pada bagian dalam, depan, dan belakang bangunan baik untuk pencahayaan maupun penghawaan, sekaligus menjadi elemen dekorasi yang menarik. Lubang ventilasi pada bagian atas bangunan yang menghadap ke luar menjadi datum yang menghubungkan satu unit dengan unit lain dalam deret bangunan objek penelitian. Lubang ventilasi di dalam ruangan pun diperkuat dengan membuat pengulangan pada dinding pembentuk ruang di bagian tengah bangunan.

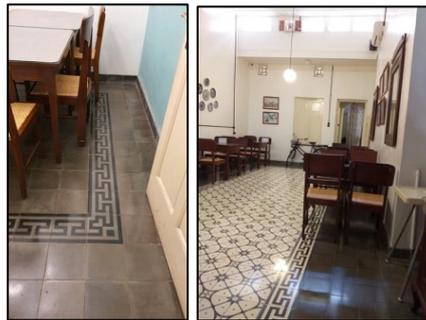
Gambar 11. Motif Lantai Lama (kiri); Motif Lantai Baru (kanan)  
 Sumber: Tim Peneliti, 2020

Pada bangunan ini terdapat perbedaan material pada lantai eksterior dan interior. Pada bagian eksterior (teras) baik yang menghadap ke Jl. Cilaki ataupun Jl. Baros, lantai memiliki tekstur agak kasar berupa ubin yang dipesan secara khusus dan dibuat persis sama dengan

dengan ubin pada bangunan asli. Sementara di bagian dalam, lantai menggunakan material ubin 20x20 cm dengan tekstur rata serta berwarna abu-abu tua polos. Meskipun sekilas terlihat sama, ubin-ubin tersebut merupakan kombinasi antara ubin asli bangunan dengan ubin yang dipesan khusus dengan *tone* warna serta material yang sejenis sehingga secara keseluruhan tidak terlihat berbeda. Terdapat material lantai baru dengan pemilihan motif yang mengacu pada motif lama. Material baru tersebut dipasang di bagian tengah ruangan dengan pemilihan warna kontras terhadap warna ubin asli bangunan. Dari hasil wawancara dengan pemilik café, hal tersebut didesain untuk memberikan suasana yang sedikit baru namun tetap memiliki keselarasan dengan motif asli.

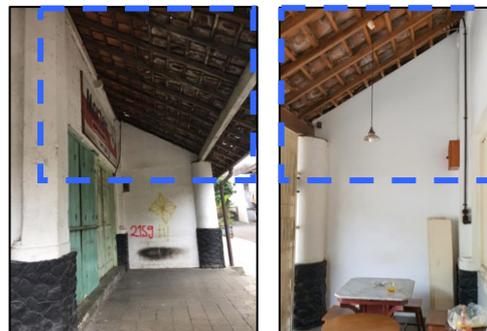
Gambar 12. Konstruksi atap pada bangunan asli di sebelah objek penelitian (kiri) dan konstruksi atap pada bangunan objek penelitian  
 Sumber: Tim Peneliti (2020)

Pada area *arcade*, konstruksi atap yang tadinya tertutup papan, oleh pemilik dibuka dan kondisinya diperbaiki untuk mengembalikan ke kondisi awal yaitu konstruksi dan penutup atak yang terlihat langsung.
