Evaluasi Pengerjaan *Detailing* Tulangan pada Komponen Struktur Beton Bertulang Pembangunan Rumah Sederhana di Wilayah Kabupaten Bandung

ABSTRACT. *Evaluation of Reinforcing Bar Detailing Work in Reinforced Concrete Structural Components for Simple House Construction in the Bandung Regency Area.*

Peninjauan sampel studi literatur diambil dari salah satu rumah dari Desa Sadu, Kecamatan Soreang, Kabupaten Bandung sebagai tempat dilaksanakannya program BSPS. Spesifikasi struktur sebagai berikut:

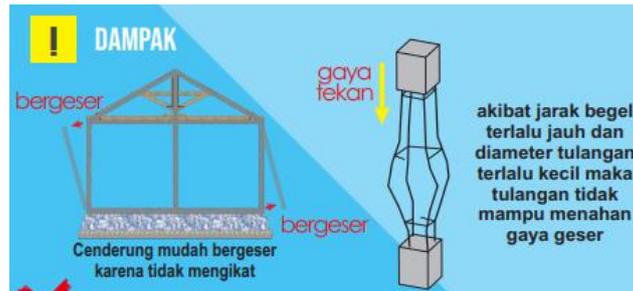
Gambar 18. Dampak Keruntuhan Buckling
Sumber: Modul RLH PUPR, 2023

Buckling adalah perubahan bentuk mendadak pada elemen struktural ketika diberi beban tekan yang mencapai ambang kritis. Fenomena ini sering terjadi secara tiba-tiba dan dapat menyebabkan perpindahan yang signifikan. Meskipun tidak selalu mengakibatkan perubahan fisik atau keretakan pada material, *buckling* dianggap sebagai bentuk kegagalan karena elemen struktural yang mengalami lengkungan dan tidak lagi mampu mendukung beban sesuai dengan perencanaan awalnya (Gambar 18).

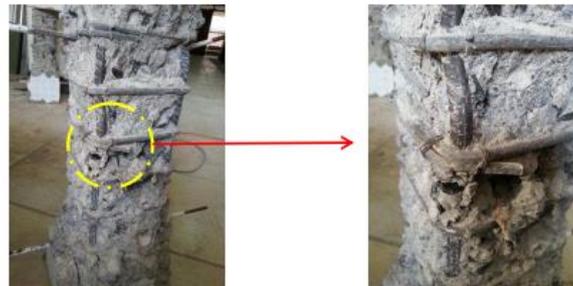
Gambar 28. Hasil Pengujian Kolom K90
Sumber: Kristianto, A. 2015

Seperti dijelaskan dalam bagian 2.3, kesalahan dalam merancang detail pada kolom bisa mengakibatkan keruntuhan akibat tekanan dan buckling. Berdasarkan hasil pengujian mengenai perilaku tulangan (Kristianto, A. 2015), bentuk tikungan pada sambungan antar sengkang memengaruhi karakteristik tulangan. Penggunaan tikungan dengan sudut 90° mengakibatkan sambungan menjadi longgar dan menyebabkan tulangan longitudinal melengkung secara berlebihan di area sudut yang memiliki tikungan tersebut.
