Analisis Keruntuhan Lereng pada Jalan Muaradua – Kotabatu, Kabupaten OKU Selatan, Sumatra Selatan

Ari Daman Haris^{[1]*}, Nurly Gofar^[1]

Haris, A.D., Gofar, N., (2025). Analisis Keruntuhan Lereng pada Jalan Muaradua – Kotabatu, Kabupaten OKU Selatan, Sumatra Selatan . Jurnal Teknik Sipil, 21(2), 220–232. <https://doi.org/10.28932/jts.v21i2.9828>

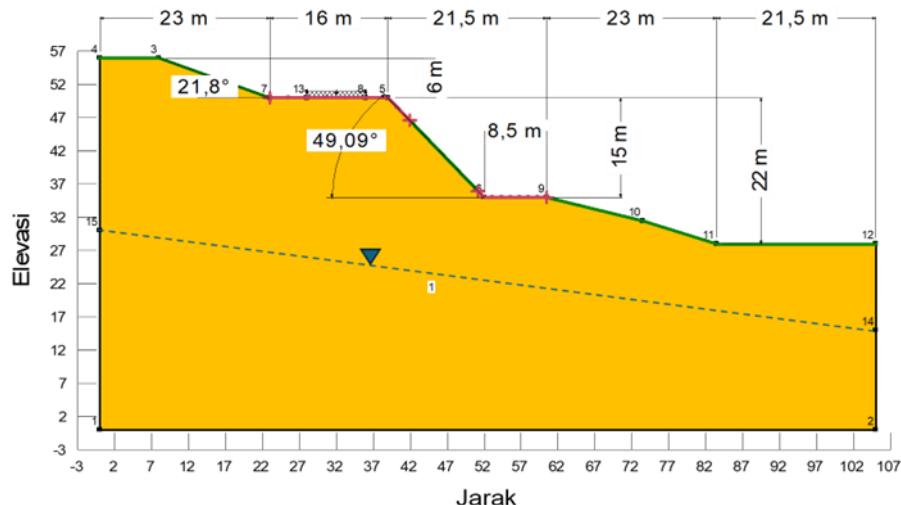
Gambar 3. Geometri Sebelum Pemotongan Lereng

Stabilitas lereng sebelum dan setelah pemotongan lereng dianalisis pada kondisi *steady state* menggunakan program SLOPE/W (Geoslope International, 2018a). Gambar 3 memperlihatkan geometri lereng sebelum pemotongan sedangkan Gambar 4 memperlihatkan geometri lereng setelah pemotongan untuk konstruksi jalan. Dalam hal ini lereng dengan sudut kemiringan 50° dipotong menjadi sudut kemiringan 70° untuk mendapatkan ruang bagi pembangunan jalan di bawah lereng. Tinggi lereng tetap 15 m. Beban jalan eksisting maupun jalan baru diperkirakan sebesar 12 kN/m² (Dir. Jend. Bina Marga, 2013). Kriteria stabilitas lereng mengacu kepada SNI 8640-2017 (Badan Standarisasi Nasional, 2017) (Tabel 1).

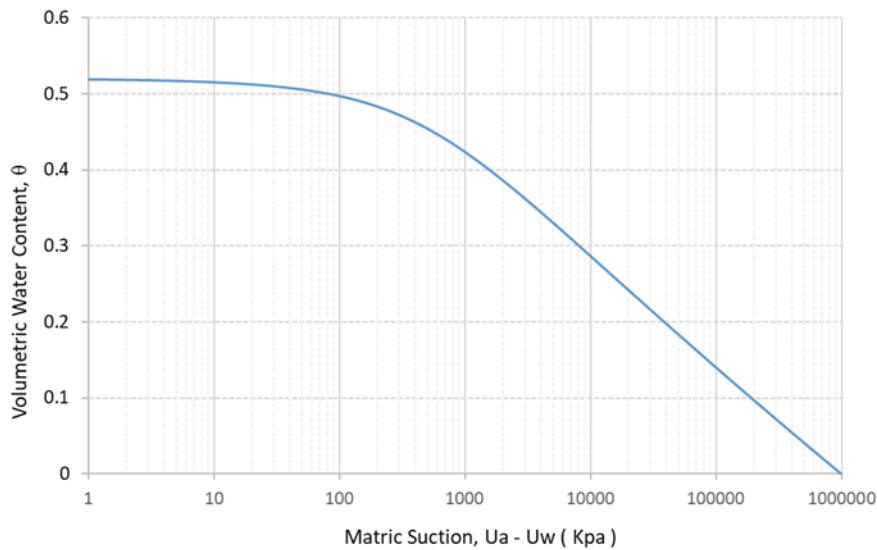
Gambar 5. Kurva Retensi Air Tanah (SWCC)

Data sifat hidrolik tanah tak jenuh untuk analisis rembesan yaitu *Soil Water Characteristic Curve* (SWCC) dan kurva permeabilitas dalam penelitian ini menggunakan persamaan matematika. Untuk SWCC digunakan persamaan yang disarankan oleh Zapata (1999) as in Perera et al. (2005) berdasarkan distribusi ukuran butiran tanah (persentase lempung) dan Index plastisitas tanah. Persamaan ini cocok untuk tanah lempung dengan plastisitas rendah (Satyanaga et al., 2023). Sedangkan untuk kurva permeabilitas menggunakan persamaan Fredlund and Xing (1994) (Zhai and Rahardjo, 2015). Kurva SWCC dan permeabilitas yang digunakan dalam penelitian ini diperlihatkan pada Gambar 6 dan Gambar 7. Kenaikan kuat geser tanah akibat *suction* menggunakan gunakan $\phi^b = 20^\circ$ (Gofar and Rahardjo, 2017).
